Passivhaus-Objektdokumentation

Einfamilienhaus in Frankfurt

Verantwortlicher Planer: Dipl.-Ing. Architekt Peter Hufer,

arch+E Gesellschaft von Architekten mbH

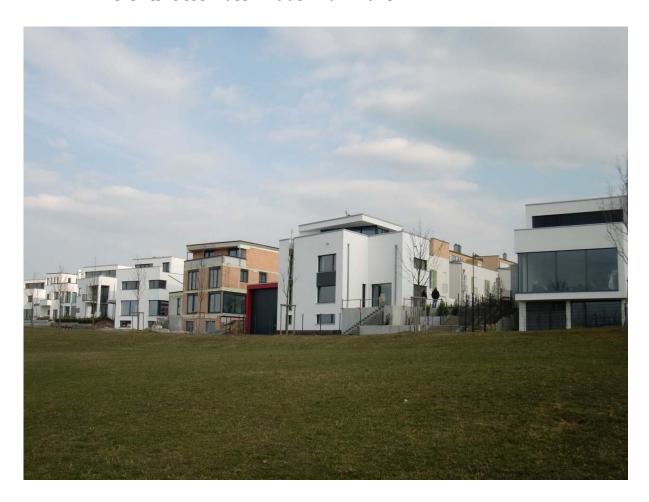
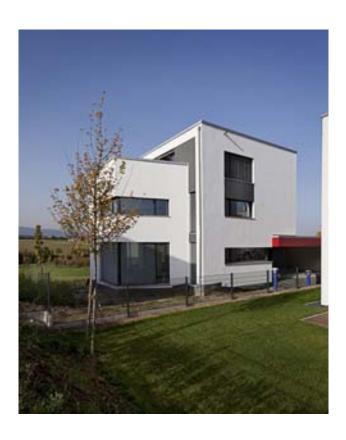
2 Ansichtsfotos Passivhaus Frankfurt

vorherige Seite: Westansicht, Wohnbereiche offen zum Park hin. (alle Fotos: arch+E)

links: Süd- und Ostansicht, der zweigeschossige Essbereich mit seiner großzügigen Verglasung ist gut erkennbar, im Vorgarten sind die blauen Türme Frischluft und Fortluft der Lüftungsanlage vor deren Verkleidung zu sehen.

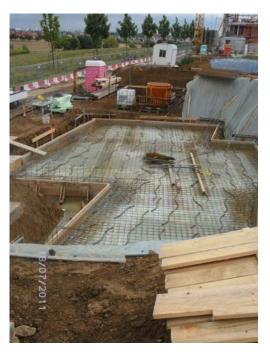
6.1 Konstruktion inkl. Dämmung der Bodenplatte bzw. Kellerdecke mit Anschlusspunkten zu Außen- und Innenwänden

Zur Vermeidung von Wärmebrücken am Fußpunkt des aufsteigenden Mauerwerks ist der Keller, der als wasserundurchlässige Betonwanne ausgeführt ist, lückenlos gedämmt. Zudem ist das aufgehende Mauerwerk am Fusspunkt auf einer Porenbeton-Steinlage aufgestellt. Auf der Bodenplatte verläuft in gleicher Ebene die innere Bodenplattendämmung.

Aufbau der Bodenplatte: U-Wert 0,10 W/(m²K) 240 mm Polystyrol-Hartschaumplatten; 300 mm Stahlbeton; 100 mm Polystyrol-dämmung; 30 mm Trittschalldämmung, 50 mm Zementestrich; 9 mm Fliesen.

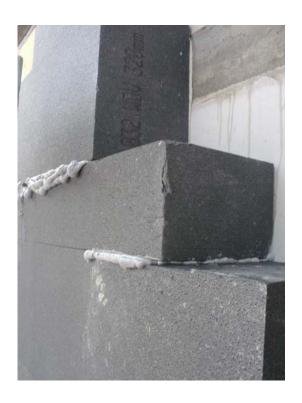
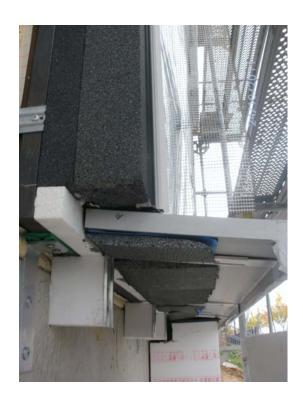
6.2 Konstruktion inkl. Dämmung der Außenwände

Der Aufbau der Außenwand. Die gemauerte 17,5 cm Kalksandsteinwand ist innen mit Gipsputz verputzt. Außen ist ein Wärmedämmverbundsystem mit einer Dämmdicke von 320 mm aufgebracht, das außen einen Verputz aufweist. Der U-Wert dieses Aufbaus beträgt 0,096 W/(m²K). Links oben: Die Anbringung der Dämmlage mit 320 mm dicken Dämmplatten aus expandiertem Polystyrol (EPS). Die Platten werden mit einem zementgebundenem Kleber direkt

auf das Mauerwerk geklebt; jede Platte wird mit einem am Rand umlaufenden Kleberwulst versehen, um die Hinterströmung zusammenhängender Lufträume zwischen Platten und Wand zu verhindern. Jeder verbleibende Spalt wird nachträglich mit Schaum ausgesprüht. Rechts oben: Die Fenster sind vor dem Mauerwerk auf thermisch entkoppelten Konsolen befestigt. Die Außenwanddämmung wird an die Befestigungen angearbeitet.

Aufbau der Außenwand: U-Wert 0,096 W/(m²K)

Außenputz; 320 mm Polystyrol-Hartschaum; 175 mm Kalksandsteinmauerwerk; 15 mm

durchgehender Innen-Gipsputz; Vlies, Farbanstrich.

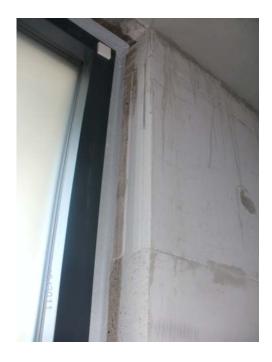
7 Beschreibung der luftdichten Hülle; Dokumentation des Drucktestergebnisses

Fenster: Die Fensterkanten werden mit speziellen einputzbaren Fensterdichtbändern abgedichtet

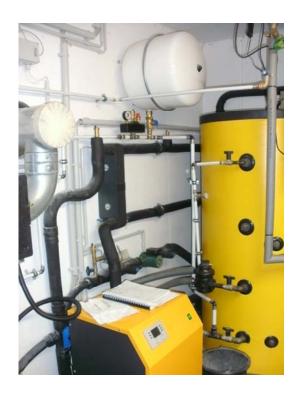
9 Wärmeversorgung

Weil die Bereitstellung von Warmwasser den höchsten Energiebedarf dieses Hauses darstellt, ist ein effizientes großer Brauchwassersystem hier von Bedeutung. Die Bauherren entschieden sich für eine Erdwärmepumpe mit einer Tiefenbohrung.
