# OBJEKTDOKUMENTATION

## EnerPHit Passivhaus im Bestand

EVANGELISCHE CHRISTUSKIRCHE HEINSBERG

**RONGEN Architekten GmbH**

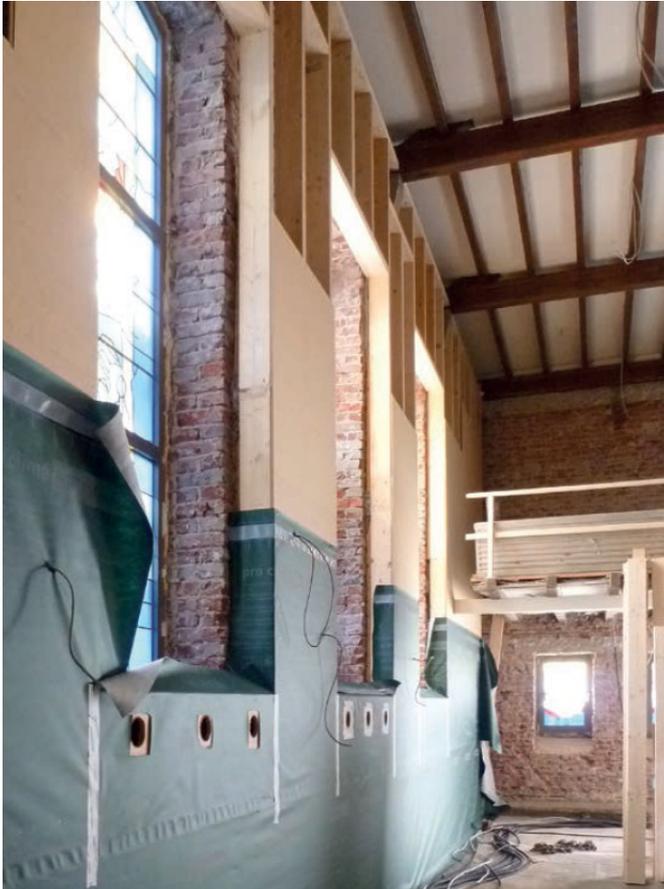
Ständerwerk mit Einblaslöchern in den OSB-Platten für die Innendämmung der Aussenwand mit feuchteadaptiver Dampfbremse; Decklage GK-Platte fehlt

Bei der Christuskirche wurde eine feuchteadaptive Dampfsperre eingebaut. Als Dämmstoff wurde Zellulose verwendet, da dieses Material teilweise Feuchtigkeit aufnehmen, durch die Kapillaren innerhalb des Wandbauteils verteilen und wieder an die Aussenluft bzw. über die feuchteadaptive Dampfsperre abgeben kann. Vorher wurde der 2 cm starke Trass-Kalk-Putz mitsamt der vorhandenen bituminösen Beschichtung entfernt.

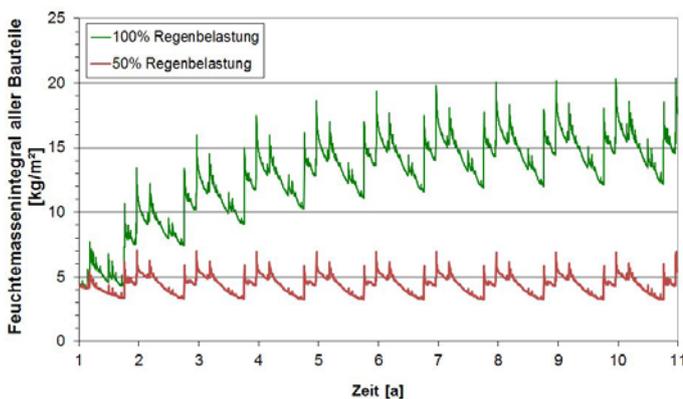
**Simulationsergebnisse: Entwicklung der Gesamtfuchte aller Bauteilschichten bei Westorientierung über den Zeitraum von 10 Jahren (Ausgangspunkt = 80% rel. Feuchte)**

Gezeigt sind zwei ausgewählte Varianten mit unterschiedlicher Regenbelastung  
Quelle: PHI

Bei einer 20 cm starken Innendämmung mit Zellulose trat keine dauerhafte Auffeuchtung auf, die im Winter aufgenommene Feuchte konnte im Sommer wieder austrocknen.

Die Ergebnisse wiesen auf eine sehr hohe Feuchte der Zellulose hin, insbesondere im Grenzbereich zum Mauerwerk - wodurch die Gefahr von Schimmelbildung innerhalb des Wandaufbaus besteht.

Die Bauteilaufbauten wurden daraufhin durch eine feuchteadaptive Dampfbremse ergänzt. Diese mindert das Risiko, es besteht jedoch weiterhin, insbesondere wenn es zu einer sehr hohen Regenbelastung kommt.

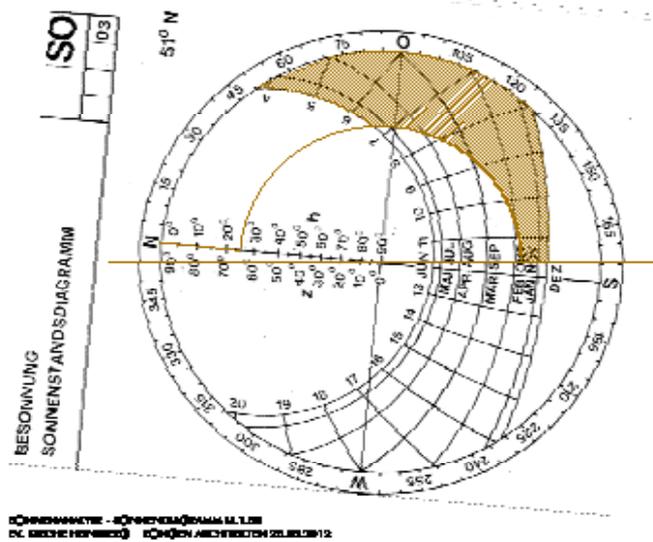
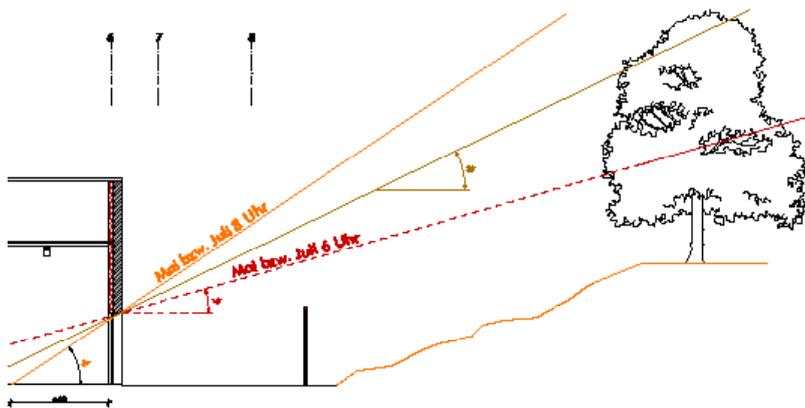
Verschattung der Fassade durch die Umlenkplanung ca. 10km hoch

Aus der Analyse des Sonnenstandsdiagramms und der örtlichen Situation ergab sich, dass die Sonne in den Sommermonaten zwischen ca. 8 bis 11 Uhr die Ostfassade bestrahlen könnte (siehe Sonnenstandsdiagramm), wobei in diesen Monaten die Sonne bereits höher steht und die direkte Sonnenstrahlung nicht tief in das Gebäude hinein reicht (siehe Schnittdarstellung). Eine sehr bedeutsame Rolle für die sommerliche Verschattung spielen auch die Bäume in der Umgebung, die teilweise sehr hoch sind. Im Winterhalbjahr (ca. Oktober - Februar) steht die Sonne morgens sehr flach, sodass die Nachbarbebauung (Sakristei) und der Wall (auch unter Ausblendung des unbelaubten Bewuchses) das Fenster dauerhaft verschatten.

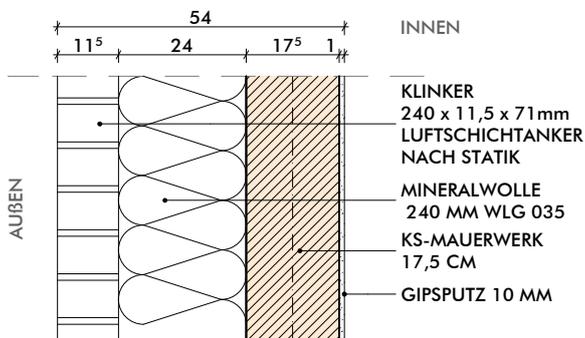
Aussenwand Anbau Klinkerfassade

Die Außenwände bestehen aus Kalksandstein-Mauerwerk, einer 24 cm starken Kerndämmung Mineralwolle und einer Verblendung mit dunklem Klinker bzw. Holzschalung auf der Rückseite des Anbaus. Die Dämmwerte liegen bei  $0,136 \text{ W/m}^2\text{K}$  für das Klinkermauerwerk und bei  $0,263 \text{ W/m}^2\text{K}$  für die Holzfassade.

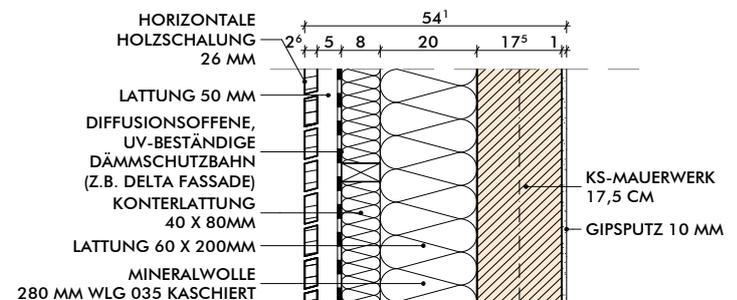
Aussenwand Anbau Holzschalung

Die rückwärtige Erschließungszone des Anbaus, den Privat- und Grünzonen zugewandt, wurde mit einer Lärchen-Rhomboidschalung verkleidet.

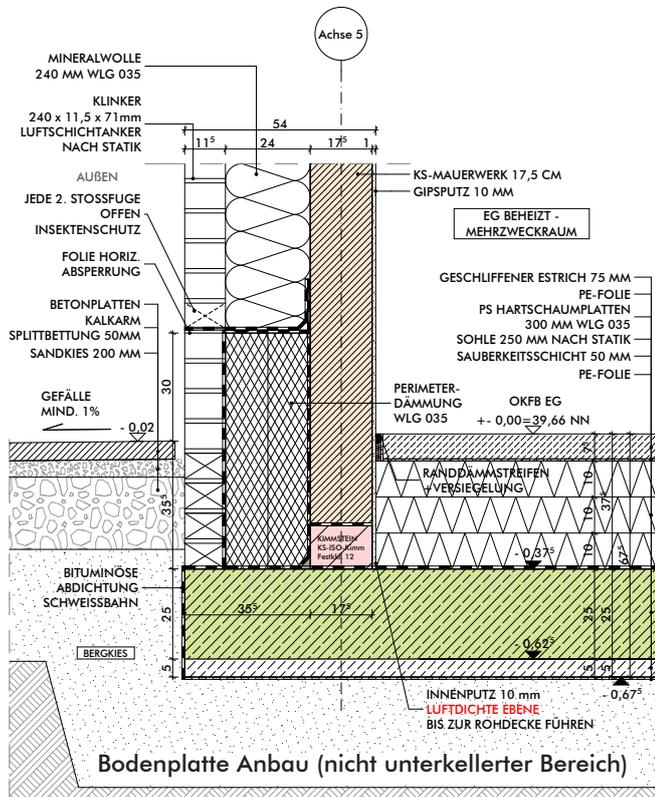
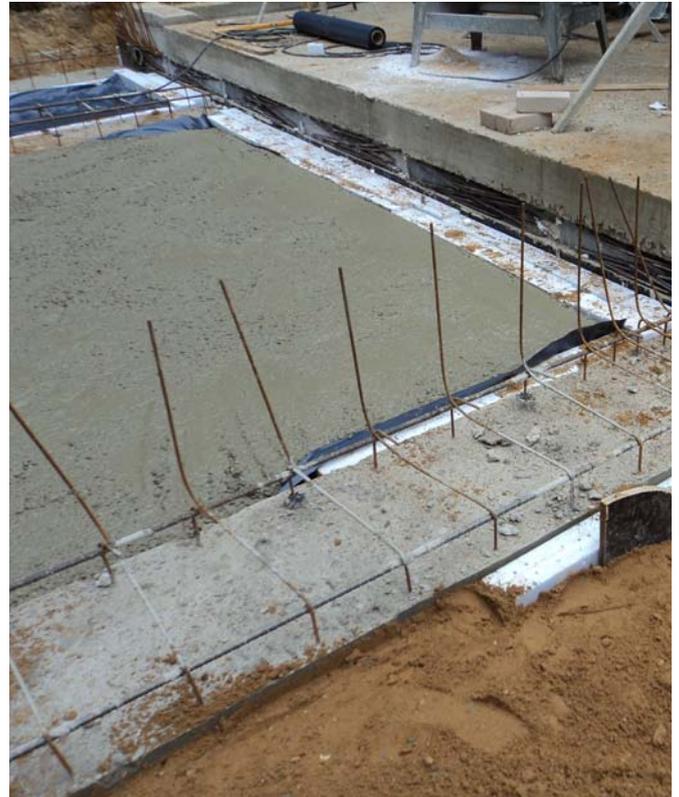
Keller und Krypta sind vollständig in die Passivhaushülle einbezogen, das heißt, dass auch die Krypta ringsum gedämmt werden musste - im nichtunterkellerten Bereich mit einer Dämmung auf der Bodenplatte, im unterkellerten Bereich mit einer druckfesten Dämmung unter der Bodenplatte und im unterirdischen Dachbereich der Krypta als Gründach.

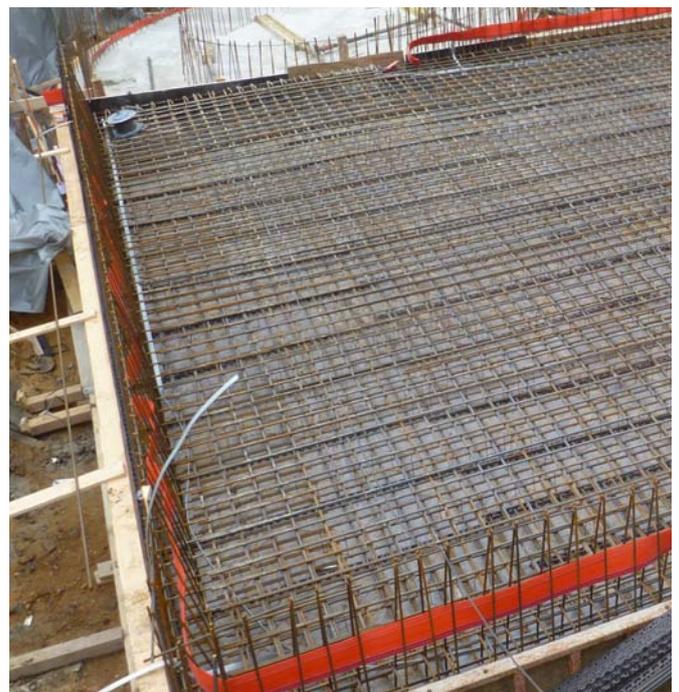
Die Wärmebrücke beim Wechsel von Aussen- zu Innendämmung wurde durch Einbau einer Kimmsteinlage reduziert.

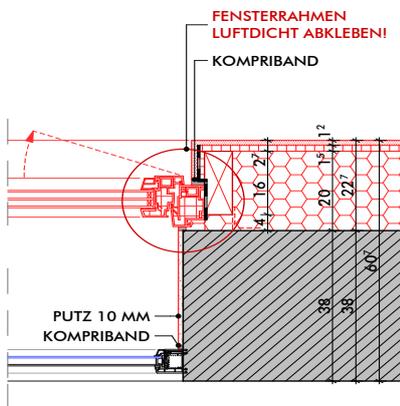
Detail Kastenfenster Kirche

Da die künstlerische Verglasung im Backsteinmauerwerk erhalten bleiben sollte, wurden innenseitig vor die Kirchenfenster durchgehend 3-fach verglaste Holzfenster mit Aluminiumvorsatzschale gesetzt. Verwendet wurden Fenster der Firma „Pazzen Fenstertechnik“ mit einem U-Wert von  $0,65 \text{ W/m}^2\text{K}$ . Der schmale Rahmen vergrößert die Glasflächen und somit die Solargewinnung. Das Rahmenkonstruktionsprinzip verringert die Wärmebrücken im Einbaubereich.

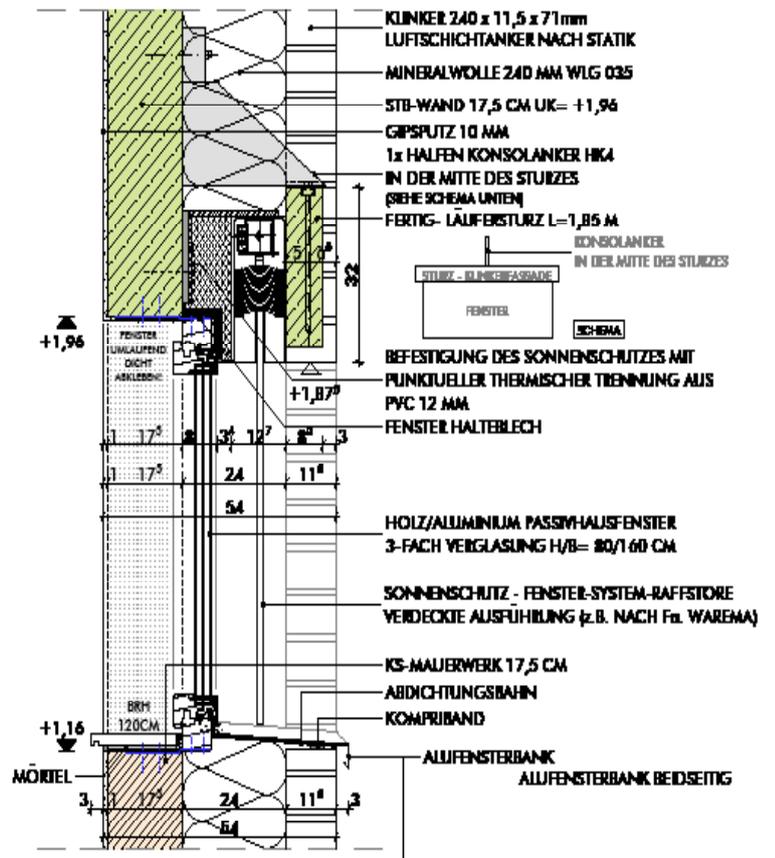
Vertikalschnitt Fenster Anbau mit Sonnenschutz

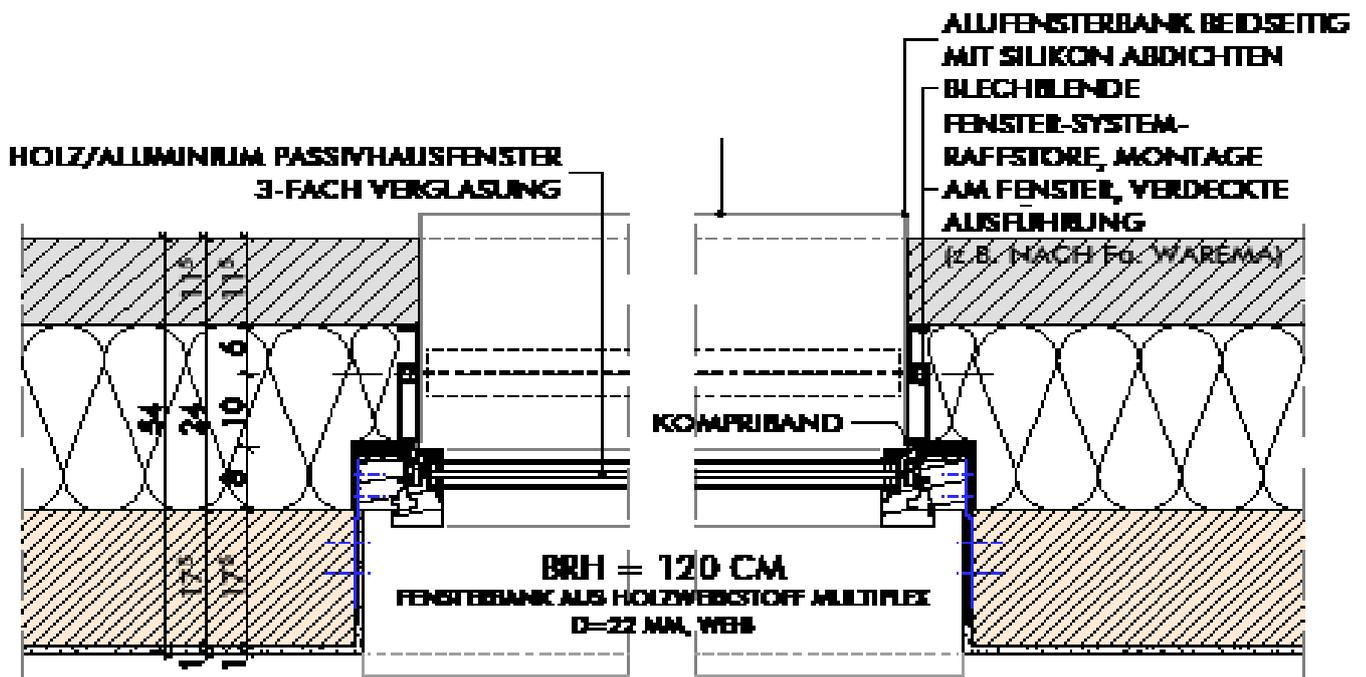
Detail Leibungsanschluss Fenster Anbau

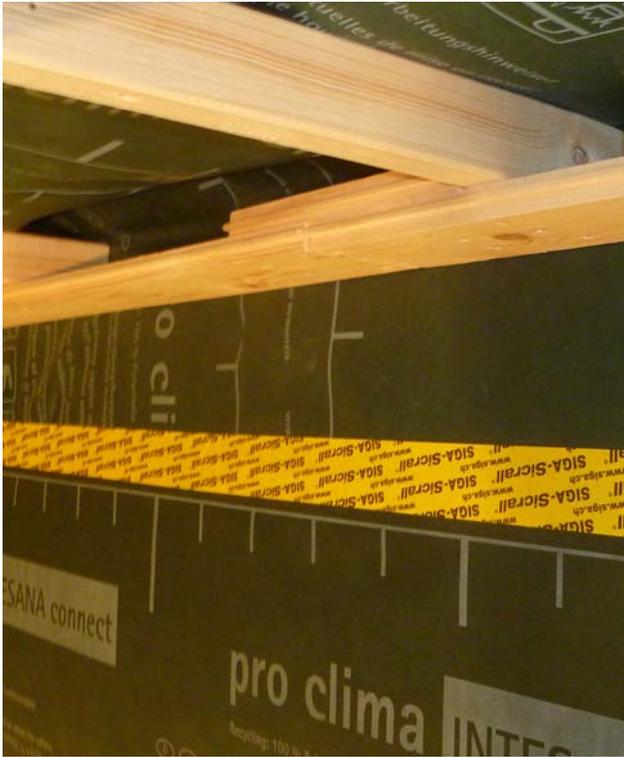
Voraussetzung für eine luftdichte Gebäudehülle ist die planerische Festlegung der Grenzen der Luftdichtigkeit. Bei der Innensanierung bestehen konstruktiv bedingte Schwierigkeiten, z.B. in den Auflagerbereichen der Holzbalken und im Übergang zum Anbau.

Eine neu eingezogene Abhängecke löste den Problempunkt. So konnte als luftdichte Ebene eine feuchteadaptive Dampfbremse auf der HWL-Platte der Abhängecke verlegt werden und mit der Dampfbremse der Außenwände verbunden werden. Im Sturzbereich des Durchgangs trafen die Dachkonstruktionen der Kirche und des Anbaus - auch hier eine Holzkonstruktion mit Gipskartondecke - aufeinander; die Folien ließen sich problemlos verbinden.

Da die Kirche einen neuen Fußboden erhielt, bestand auch hier die Möglichkeit, die luftdichte Ebene bis auf den Rohfußboden zu führen und lückenlos an den Anbau anzuschließen.

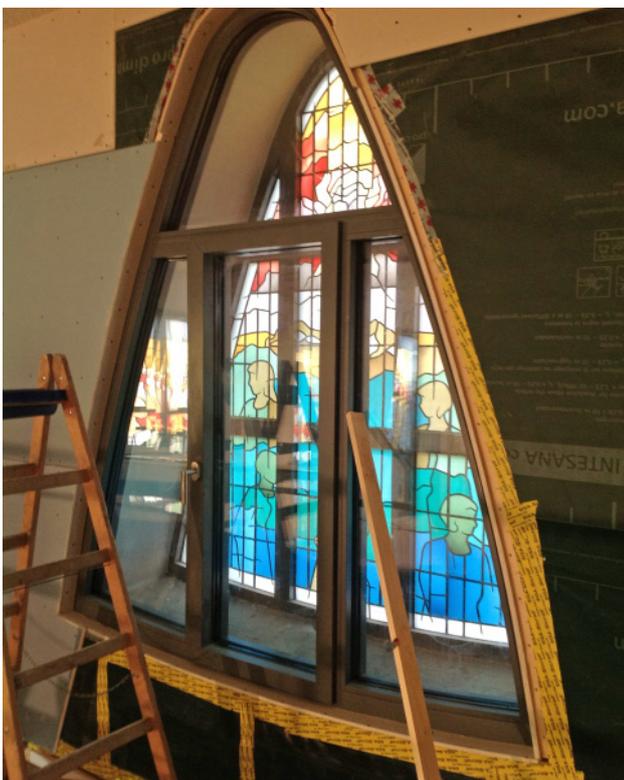
Im Kirchenraum blieben die alten Fenster erhalten. Sie wurden zu Kastenfenstern umgebaut, indem raumseitig ein Passivhausfenster mit 3-fach-Verglasung davorgesetzt wurde. So war auch in diesem Punkt der luftdichte Anschluss sichergestellt.

Das Drucktest-Ergebnis von  $0,79 \text{ h}^{-1}$  unterschreitet sogar den erforderlichen  $n_{50}$ -Wert von  $1,0 \text{ h}^{-1}$ .

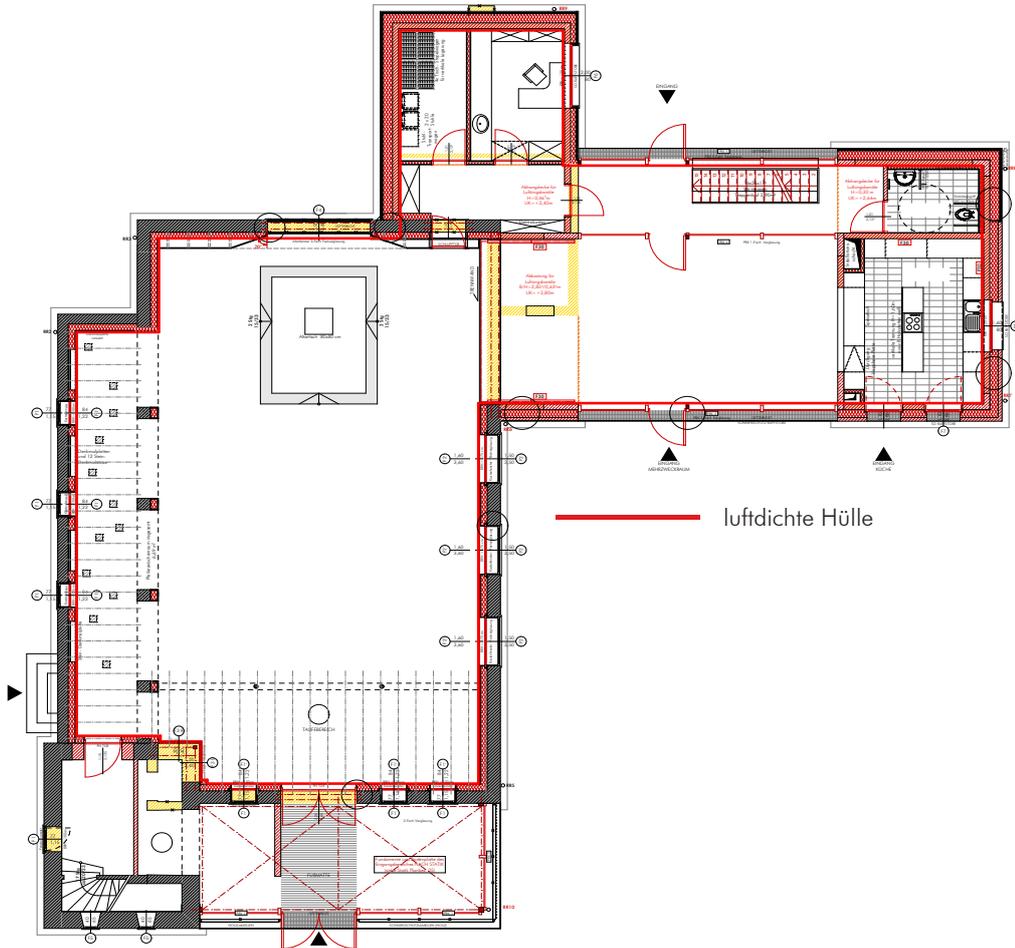
Luftdichte Hülle - Grundriss Erdgeschoss

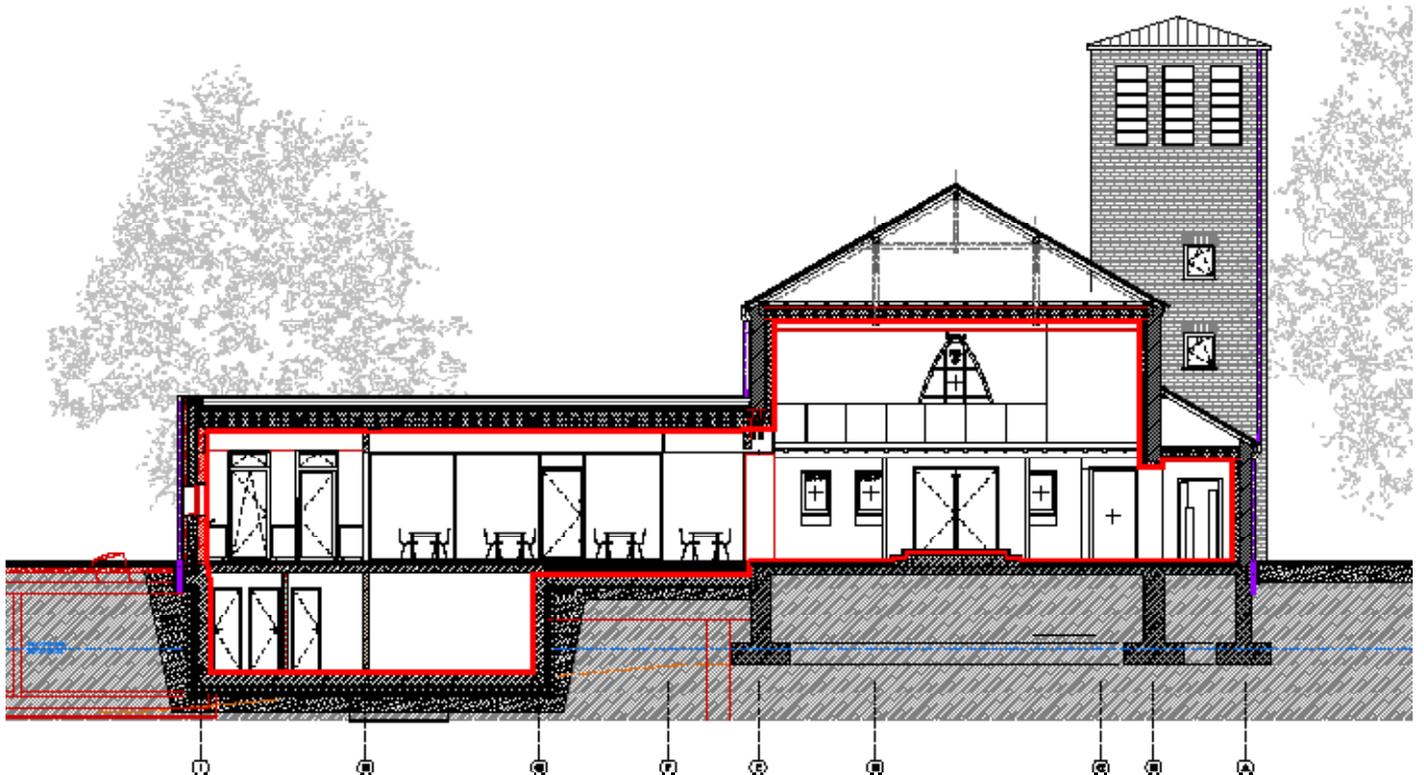
Luftdichte Hülle - Schnitt

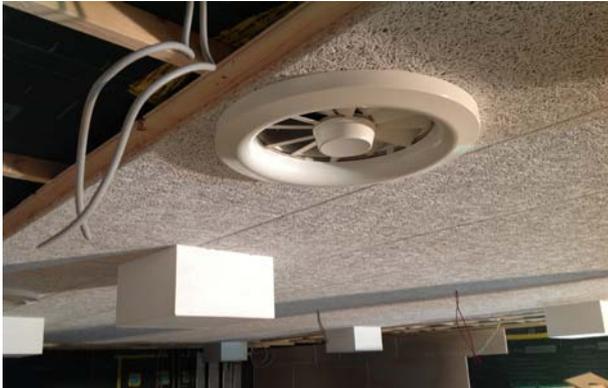
Die Belüftung des Gebäudekomplexes erfolgt über ein zentrales Lüftungsgerät mit Wärmerückgewinnung, dessen Leistung bei 4300 m<sup>3</sup>/h liegt.

Das Lüftungsgerät wurde im unbeheizten Dachbereich der Kirche aufgestellt. Der effektive Wärmebereitstellungsgrad der Gegenstrom-Wärmetauschereinheit liegt trotzdem noch bei 75,2%.

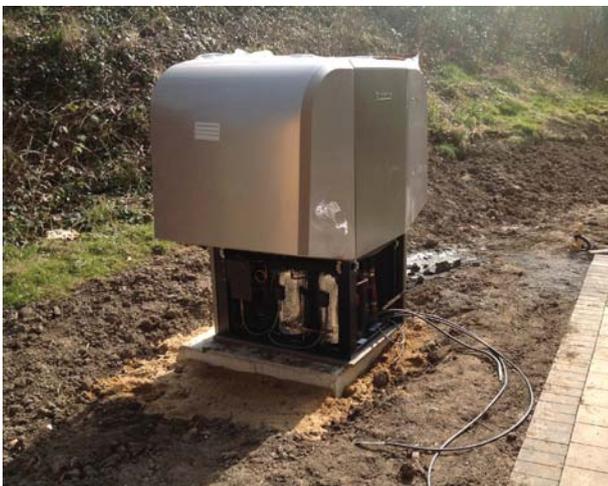
Falls die Beheizung über die Lüftungsanlage allein nicht ausreicht, springt die Niedertemperatur-Fußbodenheizung an, die ihr Warmwasser über einen Heißwasserpufferspeicher bezieht. Die Wärme für diesen Speicher wird von einer Luft-Wasser-Wärmepumpe mit einer Leistung von 17,5 kW erzeugt. Ihr Stromverbrauch wird soweit als möglich von einer 15-kWp-Photovoltaik-Anlage auf dem Dach der Kirche gedeckt. Überschüssiger Strom wird ins allgemeine Stromnetz eingespeist.

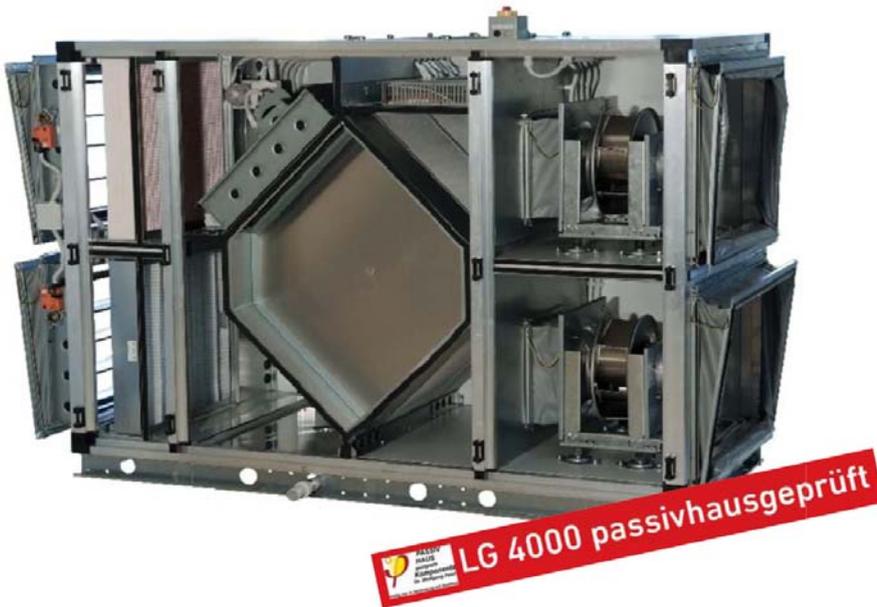
Lüftungsgerät:  
Pichler

Typ:  
LG4000 System Ventech

Wärmebereitstellungsgrad:  
bis zu 84% WRG  
effektiv 75,3% WRG

Stromeffizienz 0,38 Wh/m<sup>3</sup>

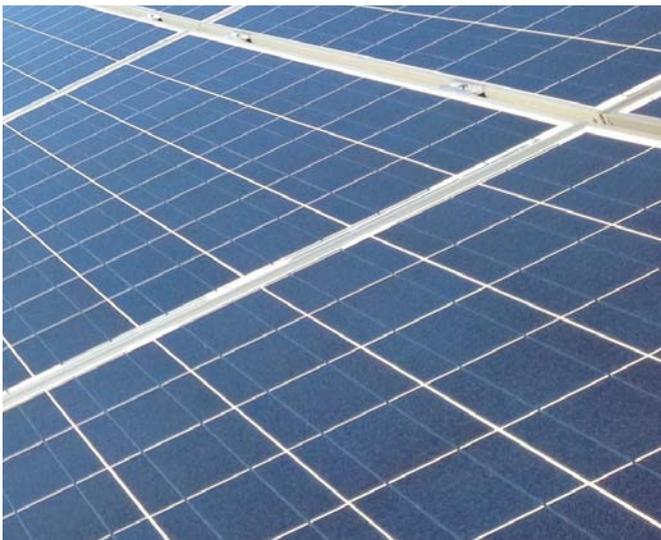
### PV-Anlage

Hersteller: TENESOL

Verwendete Module: Tenesol TE 220

errechnete Leistung: 14-kWp

Diese Variante ist am wirtschaftlichsten, weil der Strom durch eine Photovoltaikanlage erzeugt und bereitgestellt wird, die die südliche Dachhälfte der Kirche bedeckt.
